Teilbereich - Naturräumliches Management und Maßnahmenumsetzung

Peter Hochleitner

Amt der Steiermärkischen Landesregierung
Baubezirksleitung Obersteiermark West
Referat Wasser, Umwelt und Baukultur

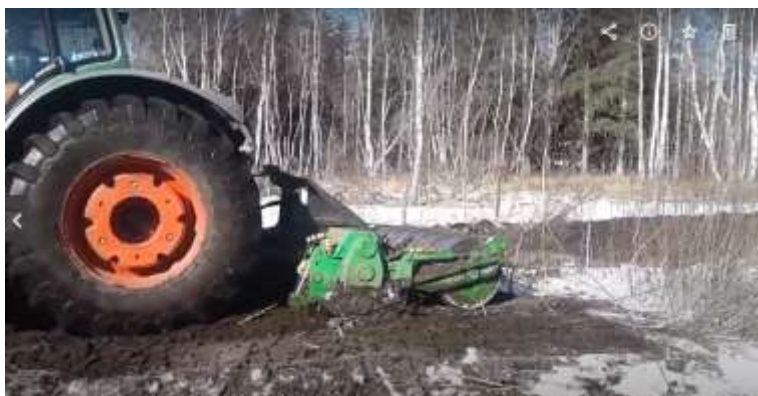
Abbildung 1: Aufbereitung des Bodens im Bereich von Wurzelstöcken, starkem Strauchbewuchs durch überwiegend oberflächennahe Bearbeitung mit der Fräse. Im Winter auf gefrorenem, schneefreiem Boden ideal, für weiche Böden wie hier im Doblermoos, war dieses Gerät jedoch zu schwer.

Im nördlichen Anteil beträgt das Flächenausmaß wo standortfremde Fichtenaufforstungen und Gehölzaufwuchs entfernt, gefräst und dichte Schilfbereiche gemäht wurden rund 3,8 ha. Die Fräsarbeiten im Bereich der Schwendflächen wurden nur sehr oberflächlich ausgeführt. Etwas tiefer jedoch im Bereich der ehemaligen Fichtenaufforstungen, zur Beseitigung der Wurzelstöcke.

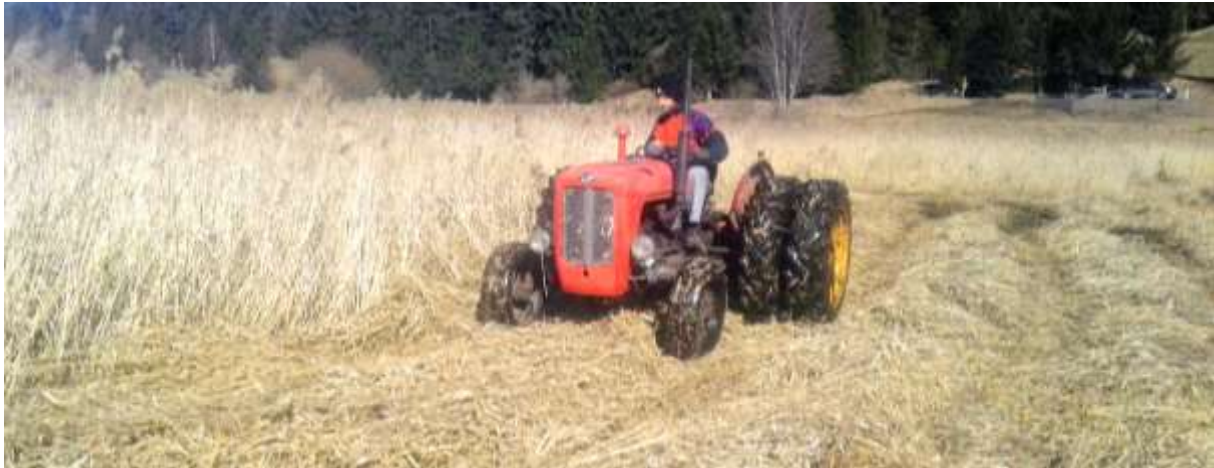
Abbildung 2: Mit entsprechenden Geräten sind sehr nasse Flächen nicht nur im Winter zu bewirtschaften. Bertram Schnedl bewirtschaftet damit hektarweise Niedermoore und Nasswiesen.

Auch dichte, über Jahrzehnte nicht mehr bearbeitete, trocken gefallene / teils nasse Schilfbestände wurden mit einem kleinen Traktor gemäht, um mittelfristig weiteren Arten Zugang zu verschaffen. In dankenswerter Weise erklärte sich Bertram Schnedl (Eigentümer Dürnbergermoor) bereit, mit seinen idealen Geräten diese Arbeiten durchzuführen.

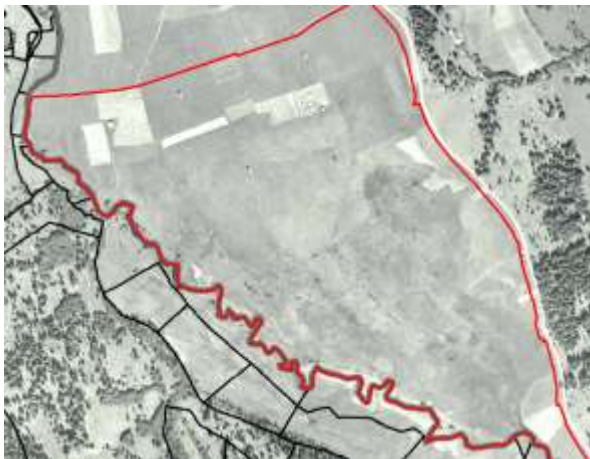
Abbildung 4: Hörfeld Nord 1952, (Orthofotos KAGIS)

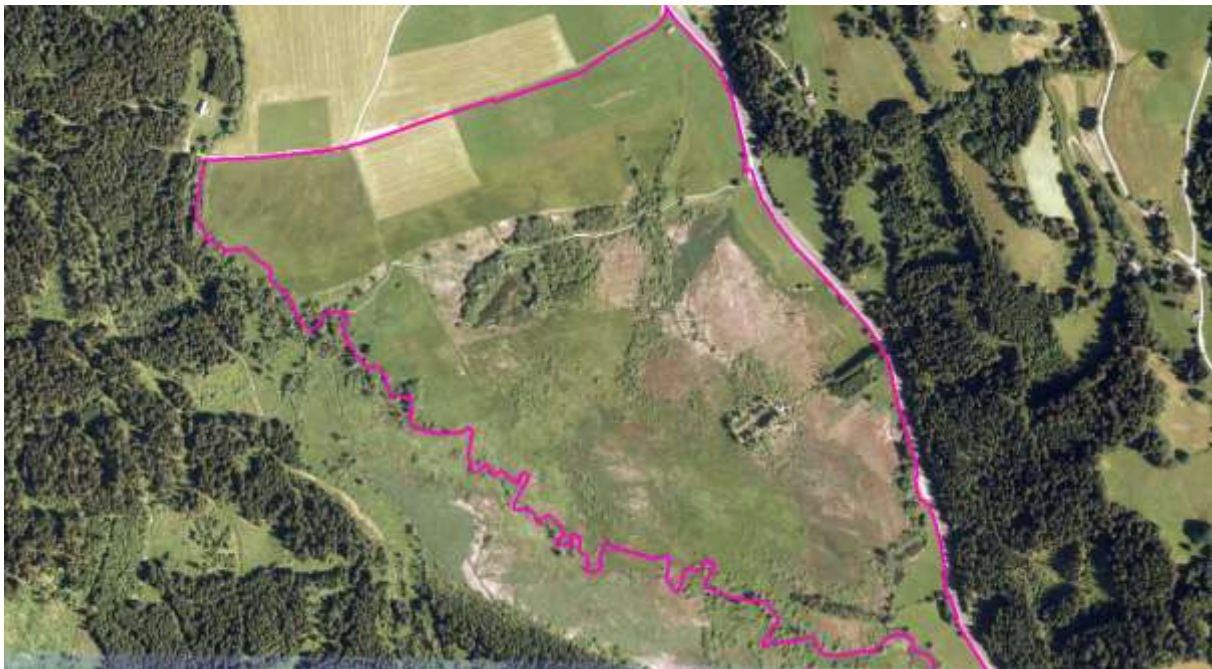
Abbildung 6: Steirisches Hörfeld – Nord 2019 mit Grenze Europaschutzgebiet

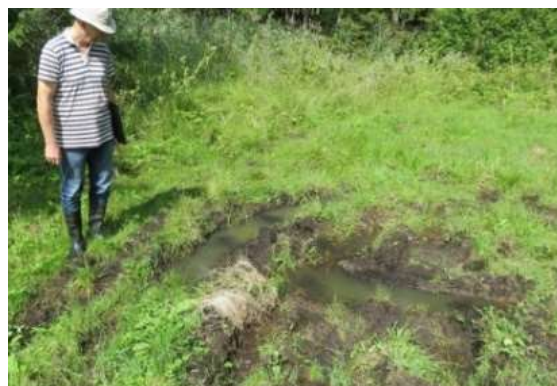
Abbildung 9: Übersicht zur Verteilung bereits angelegter Gewässer im Norden des Steirischen Hörfeldmoores sowie hellgrün schattiert jene Bereiche wo Gehölze entfernt, gefräst bzw. Schilfbestände gemäht wurden (Orthofoto-basemap.at)

Im Zuge all dieser abgestimmten Maßnahmen entstanden insgesamt 123 Gewässerstrukturen unterschiedlicher Größe, aber auch artenreichere Feuchtwiesen, die etwa als Nahrungshabitat für Vögel dienen. Zudem wurden in einigen Bereichen Streifenpflugfurchen, die zum raschen Abfluss von Wasser, hin zu einem tiefen Vorfluter beitragen, abgedämmt. Ziel der Maßnahme ist es eine längere Verweildauer des Wassers im Gebiet zu bewirken. Rasche, kurzzeitige Schwankungen des (Grund)Wasserstandes sollten vermieden werden. Geringe, zeitlich stark verzögerte Schwankungen hingegen sind anzustreben.

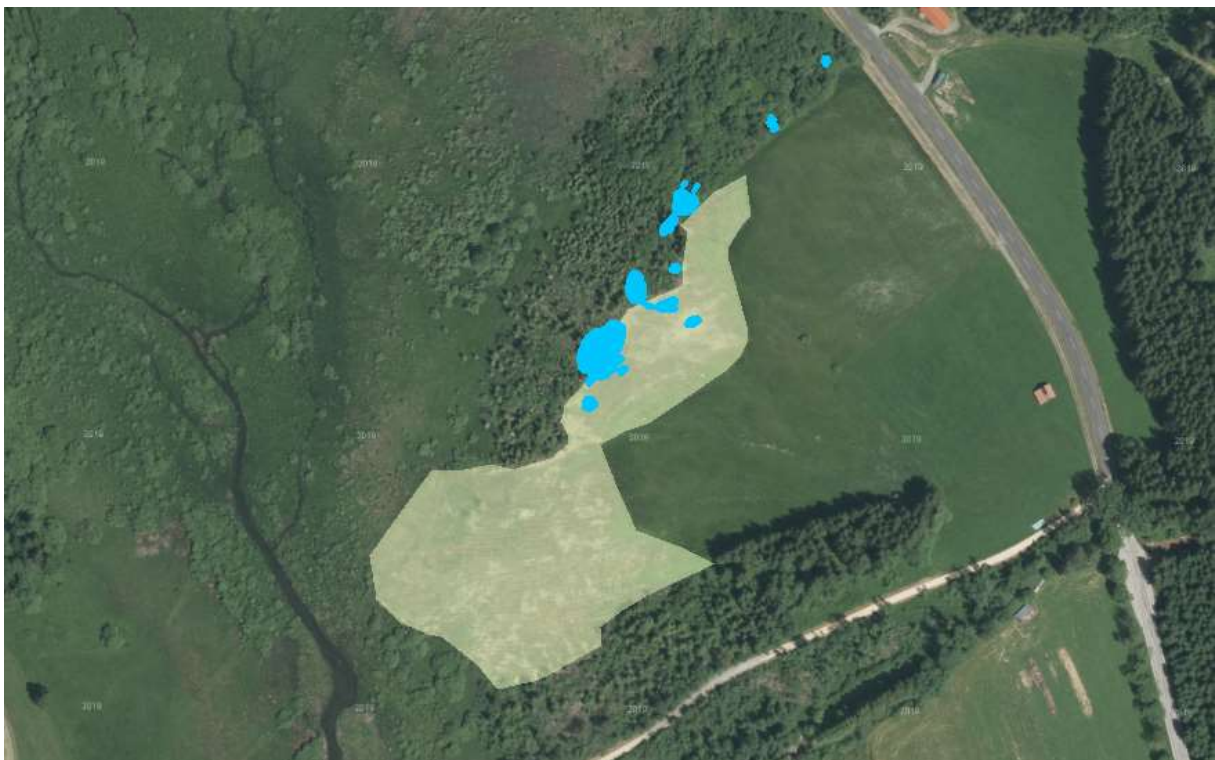
Abbildung 10: Übersicht zur Verteilung angelegter Gewässerstrukturen (gesamt 14) im Süden des Hörfeldmoores (Steiermark und Kärnten) sowie hellgrün schattiert jene Bereiche wo Gehölze und Fichtenbestände entfernt wurden bzw. mit der Fräse bearbeitet wurde. (Orthofoto-basemap.at)

Im südlichen Teil wurden grenzübergreifend rund 1,6 ha bearbeitet. Bereits ab 2016 wurden zwischen Hörfeldbach und Aussichtsturm westlich des Hörfeldbaches in Kärntner auf rund 0,75 ha Gehölze entfernt. Insgesamt wurden bis zum Beginn bzw. der Fertigstellung der Gewässeranlagen rund 6,25 ha bereits bearbeitet.

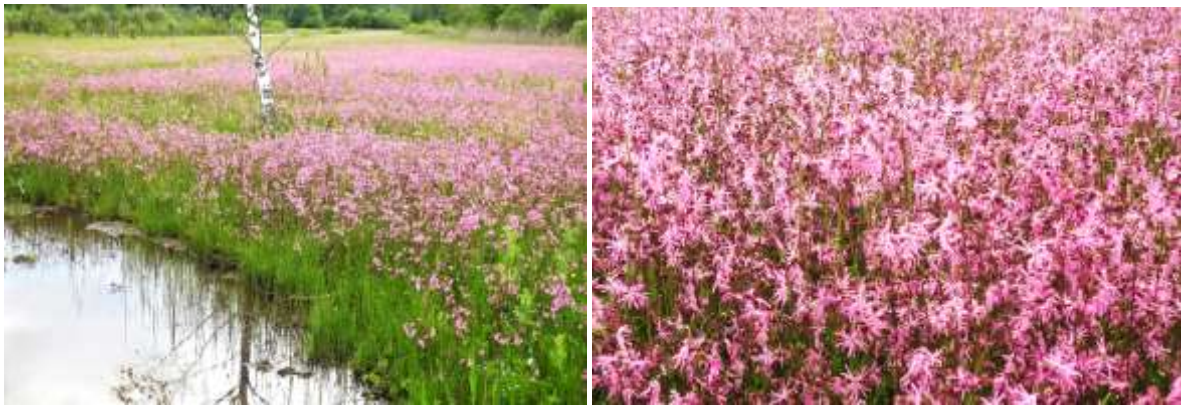
Abbildung 11: Nicht gesät, sondern spontan aufgekommen. Auf gefrästen Schlagflächen ehemaliger Fichtenaufforstungen etablierten sich über weite Flächen ausgedehnte Bestände der Kuckucks-Lichtnelke. Eine Erscheinung die wir bereits öfters beobachtet haben, so auch im Rahmen der Renaturierung Adendorfermoos in Mariahof.

Eine Einsaat von Flächen erfolgte prinzipiell nicht, zumal die Erfahrung aus den letzten 15 Jahren zeigt, dass einerseits der Bewuchs von sich aus relativ rasch vor sich geht und andererseits offene Flächen ja auch z.B. von diversen Zugvogelarten genutzt werden. Lediglich im Bereich von entstandenen Böschungen oder Dämmen wurde aus dem direkten Umfeld Samenmaterial zur Minderung von Erosion aufgebracht. Geplant ist auch ein Transfer von Heublumensaatgut auf die neu entstandenen Mähbereiche aus einer Fläche ÖNB-Steiermark, die mit seltenen Arten der Nieder- und Übergangsmoore her besonders besticht, unter anderem mit *D. incarnata*, *E. palustris*.

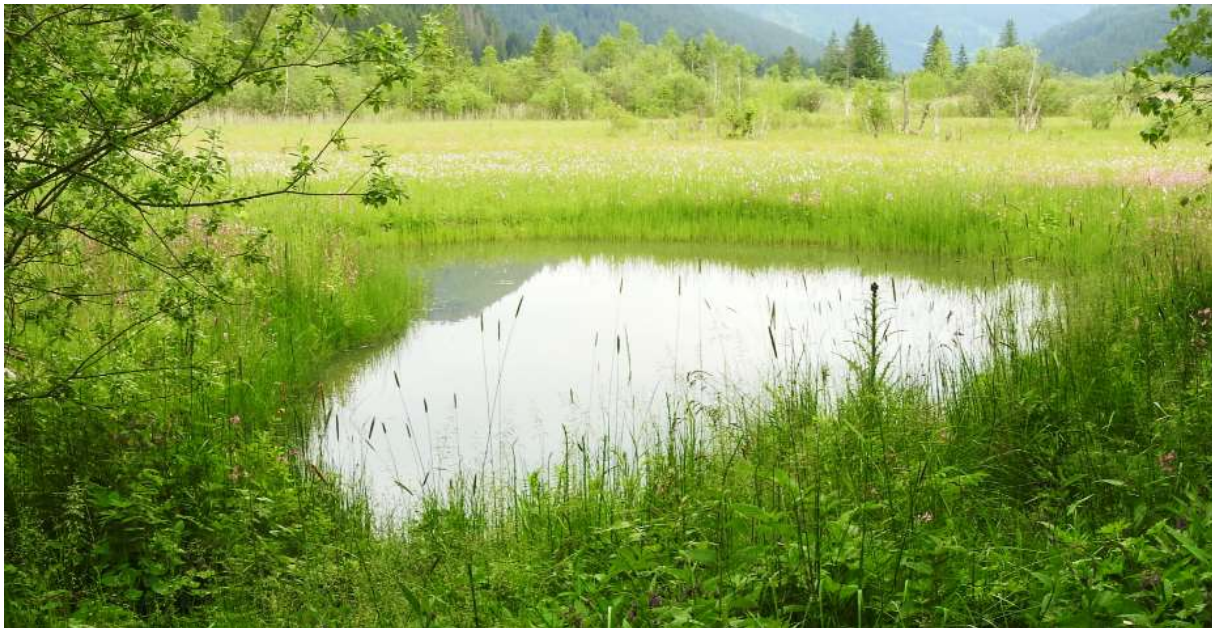
Abbildung 12: Gewässer zwischen Grauerlenwald und Niedermoor mit unterschiedlichen Tiefen und Ausgestaltungen – bereits wenige Monate danach ist hier nichts mehr von den winterlichen Eingriffen zu erkennen. (PH)

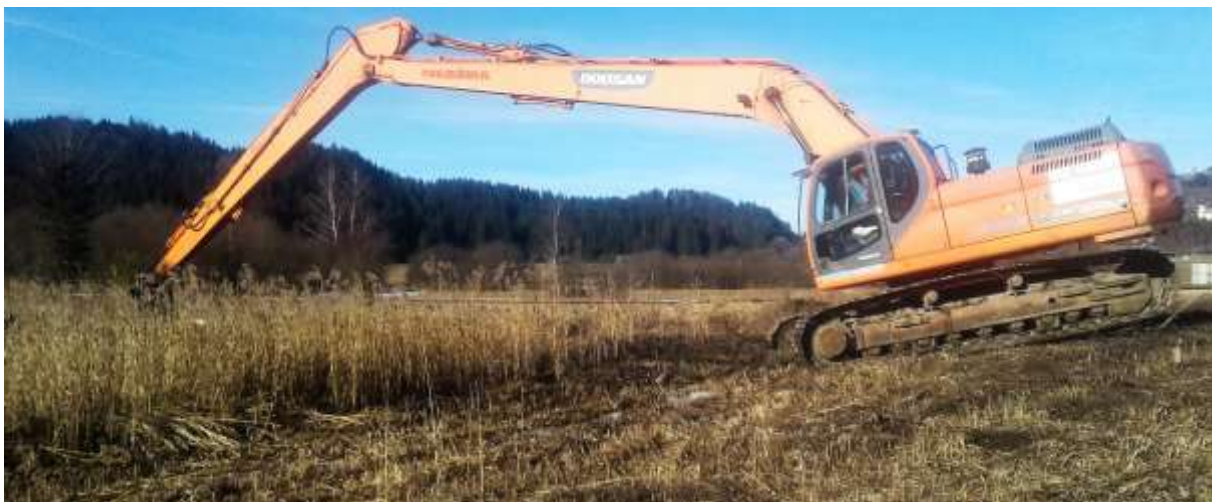
Abbildung 13: Als Ideal erwies sich der erstmalige Einsatz eines Longreach Baggers. Obwohl knapp 35 t schwer ermöglichen die breiteren Ketten und resultierend aus der großen Armlänge ein geringerer Druck und ein für die Verhältnisse hier rasches und effektives Arbeiten.
